Gewässersteckbrief Schullwitzbach

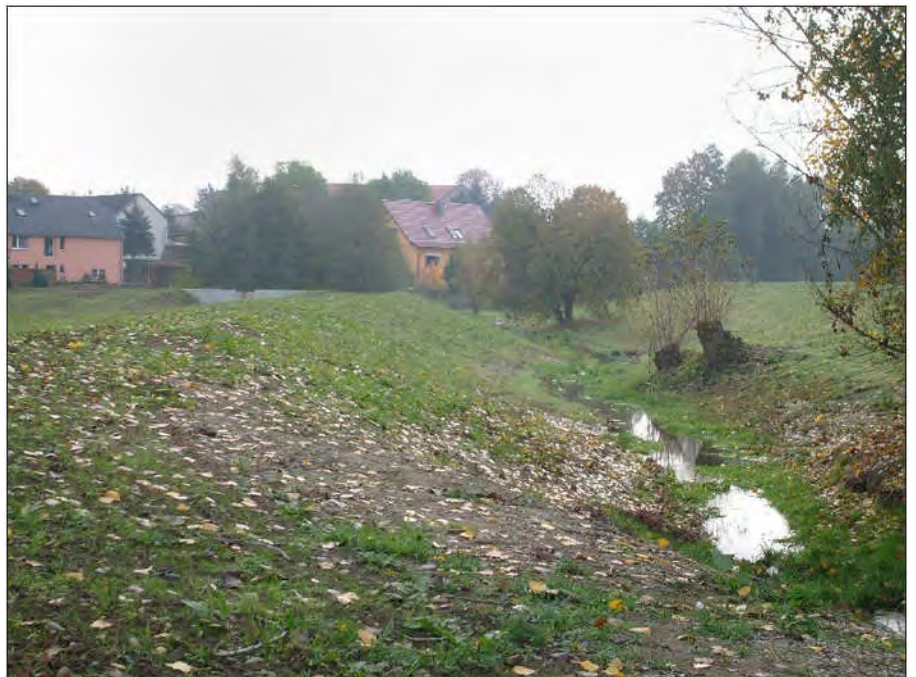
Abb. 4: Schullwitzbach, Offenlegung und naturnahe Gestaltung

Nordöstlich von Schullwitz durchfließt der Bach ein großes Wiesengelände. In diesem Bereich wurden im Jahr 2008 Flutmulden angelegt. Der Bach wurde offengelegt und naturnah gestaltet.

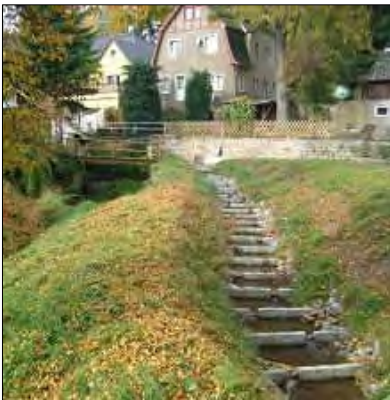
Abb. 6: Fischtreppe im Schullwitzbach neben dem Eschdorfer Teich

Zur Verbesserung der Gewässerdurchgängigkeit und damit der Gewässerstruktur des Schullwitzbaches wurde im Jahr 2008 durch das Umweltamt Dresden in der Ortslage Eschdorf neben dem Eschdorfer Teich eine Fischaufstiegsanlage als Ersatz für ein Absturzbauwerk im Schullwitzbach errichtet.

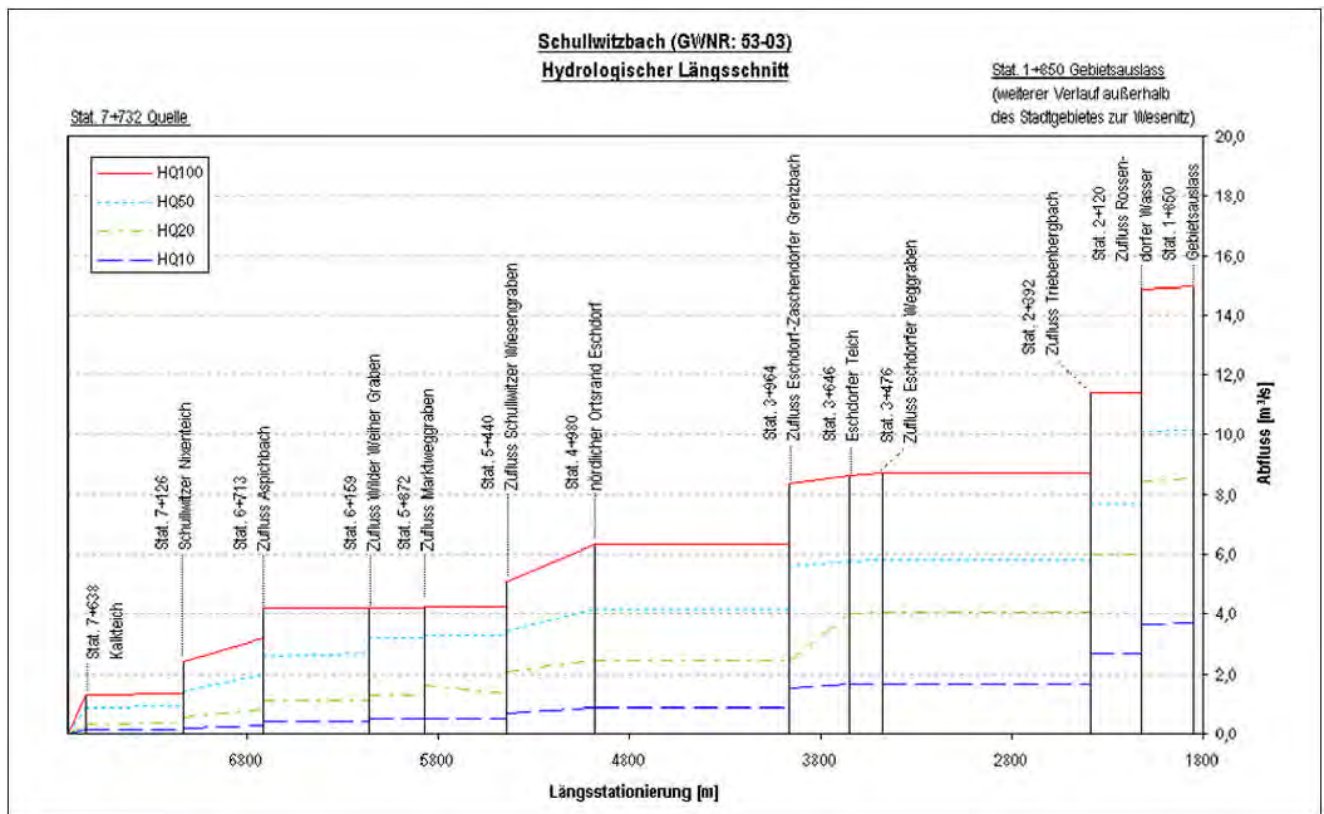
Abb. 17: Hydrologischer Gewässerlängsschnitt

In dem hydrologischen Längsschnitt ist die Wirkung des Hochwasserrückhaltebeckens Schullwitzbach nicht berücksichtigt.

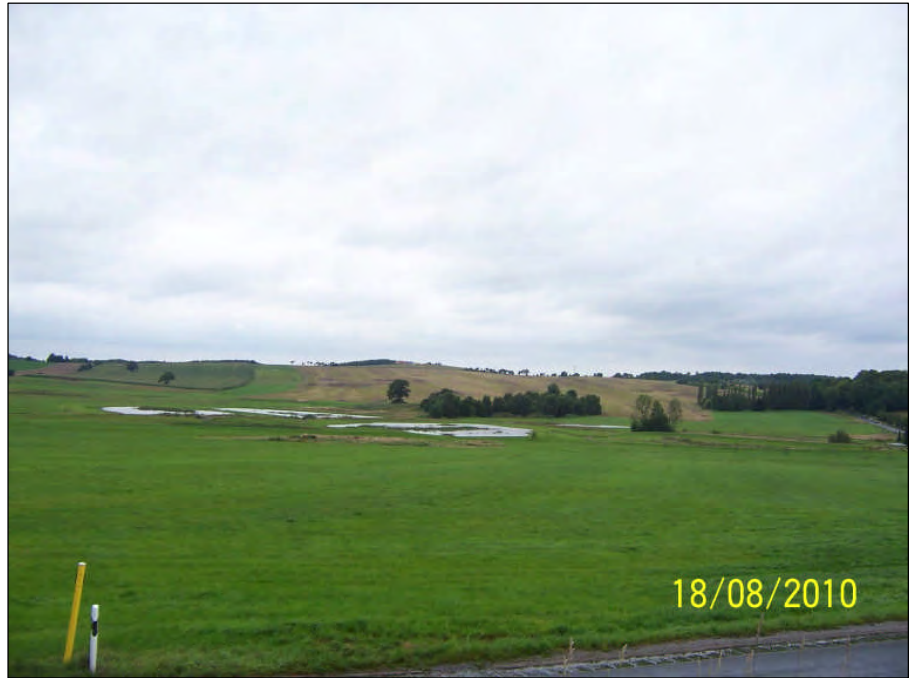
Abb. 19: Eingestautes Hochwasserrückhaltebecken Schullwitzbach (Flutmulden)

Das Hochwasserrückhaltebecken Schullwitzbach besteht aus sieben Flutmulden.

Deshalb wurde vor der Ortslage Eschdorf das Hochwasserrückhaltebecken Schullwitzbach, das aus sieben Flutmulden besteht, errichtet. Dieses drosselt den Abflussscheitel im Schullwitzbach unmittelbar unterhalb Becken von 5,8 m³/s auf 1,3 m³/s. Zudem wurde im Rahmen der Schadensbeseitigung nach dem Hochwasser 2002 das Gerinne des Schullwitzbaches in der gesamten Ortslage Eschdorf grundhaft instandgesetzt.

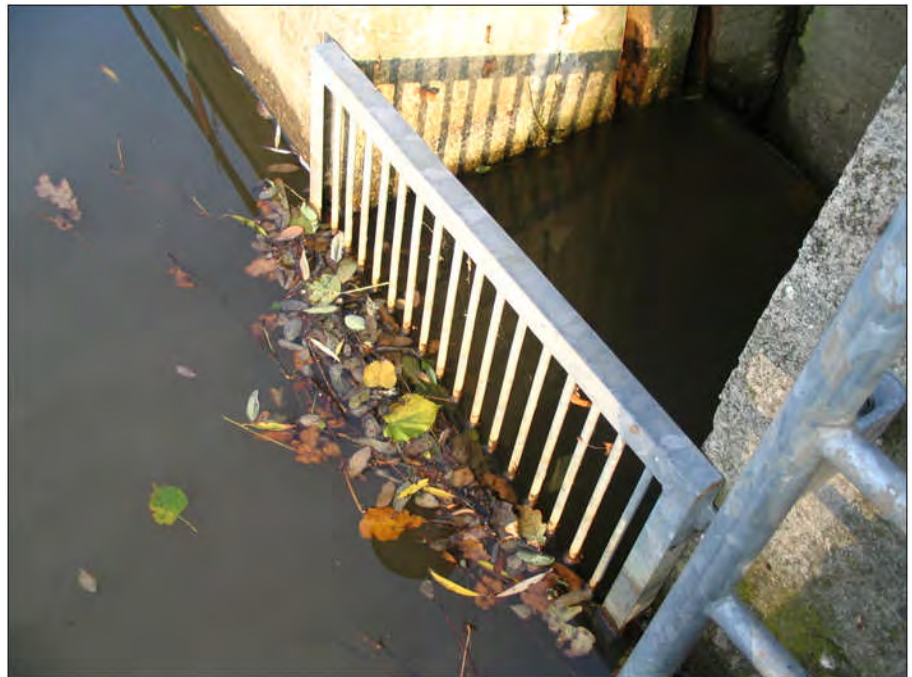
Abb. 23: Treibgutfang TF_OE_13
 Schullwitzbach, westlich
 Am Triebenberg 3

Die Funktionsfähigkeit der Anlagen wird in Verantwortung des Umweltamtes Dresden oder durch beauftragte Dritte, hier die Verwaltungsstelle Schönfeld-Weißen (VwSt SW) durch regelmäßige Reinigung und Wartung gewährleistet.

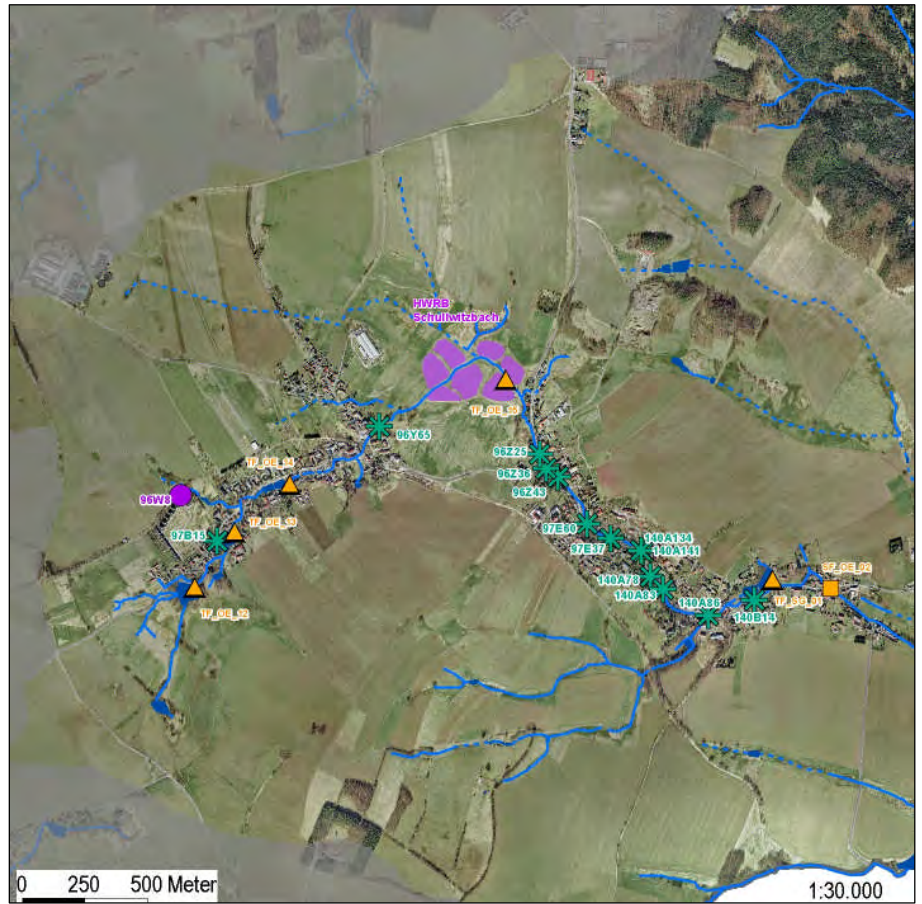
Abb. 24: Anlagen am Schullwitzbach und seinen Nebengewässern sowie wesentliche Einleitungen

Die Einleitungen 140A134 und 140A141 in den Schullwitzbach liegen unmittelbar nebeneinander, so dass sie in der Karte nicht einzeln erkennbar sind.

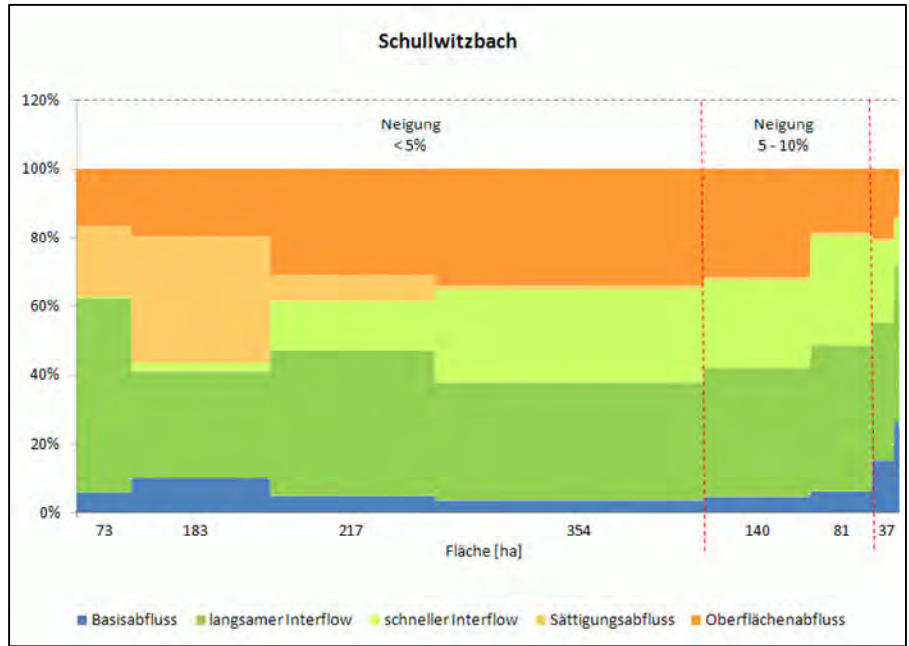
Abb. 25: Relative Anteile der Abflussbildung im Einzugsgebiet bei mittlerer Bodenvorfeuchte (die der Grafik zugrundeliegenden Daten wurden im Jahr 2008 für die aktuelle Flächennutzung mittels WBS FLAB ermittelt)

Das Einzugsgebiet generiert über 50 Prozent schnelle **Abflüsse** bei Starkregen. Diese sind an schlecht infiltrierende Lössdecken, an vernässte Auenbereiche und Senken, an hängige Festgesteinsaufragungen und an versiegelte Flächen gebunden.

In ebenen Bereichen tritt ein signifikanter Anteil an Sättigungsabfluss auf. Der hohe Anteil an langsamen Zwischenabflüssen ist auf pleistozäne Lockermaterialdecken und tiefgründig verwittertes Festgestein zurückzuführen.

Basisabfluss kann wegen des allgegenwärtig unterlagernden Festgesteins (meist Granodiorite) nur in geringen Mengen gebildet werden.

Basisabfluss: Tiefenversickerung, ggf. bis in das Grundwasser
 Interflow: Zwischenabfluss (unter der Oberfläche)
 Sättigungsabfluss: Oberflächenabfluss bei vollständiger Sättigung des Bodens

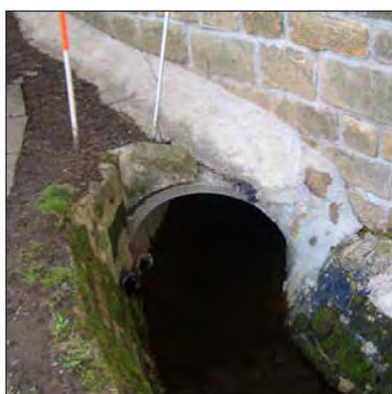
Abb. 30: Einlauf Verrohrung unter der Alten Schmiede

Eine Schwachstelle ist der Bereich an der Alten Schmiede mit der Einmündung des Aspichbaches und einer Verrohrung unter dem Gebäude, so dass eine Aufweitung des Gerinnes hier unmöglich ist. Eine weitere Engstelle an der Bühlauer Straße ist der Bereich zwischen dem Dorfteich Schullwitz und der Bäckerei an der Bühlauer Straße. Die maximale Abflussleistung beträgt an beiden Schwachstellen etwa $1 \text{ m}^3/\text{s}$, ab HQ20 kommt es zu Ausuferungen. Zudem sind die Verrohrungen anfällig gegenüber Verklausungen.

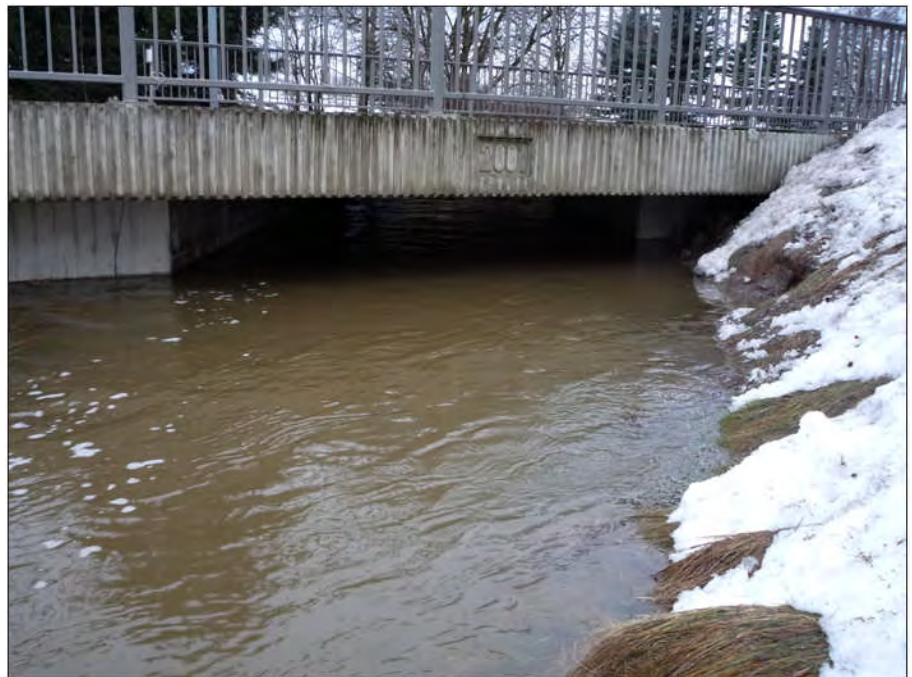
Abb. 31: Brücke Dittersbacher Straße, Februar 2009

Schon bei starkem Tauwetter im Frühjahr 2009 kam es an der Brücke Dittersbacher Straße zu fast bordvollen Abflüssen. Diese Brücke ist durch ihre ungünstige Lage schräg zur Fließrichtung sehr verklausurungsanfällig und stellt einen besonderen Gefahrenpunkt dar.

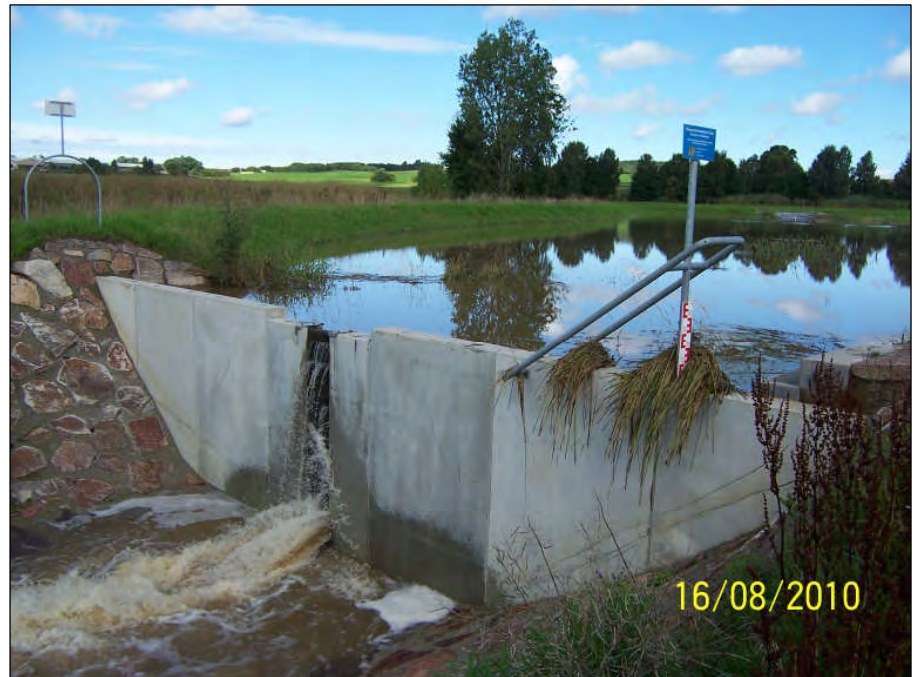
Abb. 32: Drosselbauwerk
Hochwasserrückhaltebecken
Schullwitzbach (Flutmulden) am
16.08.2010

Anders war die Lage im Sommer 2010. Im August 2010 regnete es in ganz Dresden bei schon hoher Bodenfeuchte innerhalb von 4 Tagen insgesamt etwa 30 bis 40 mm. Die Flutmulden am Schullwitzbach waren vollständig eingestaut.

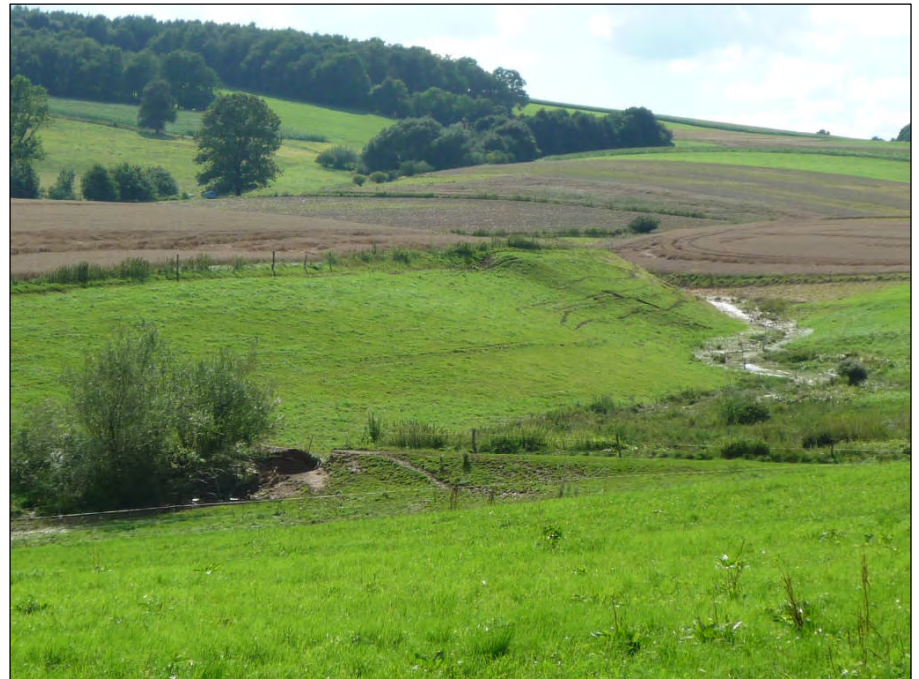
Abb. 33: Durchbrochener Wegdamm am
Wiesengrübchen, 16.08.2010

Im Eschdorf-Zaschendorfer Grenzbach floss so viel Wasser ab (geschätzt 5 m³/s), dass Ufermauern im Unterlauf am Freigut Eschdorf zerstört wurden. Das Wiesengrübchen, ein Nebengewässer des Eschdorf-Zaschendorfer Grenzbaches, durchbrach einen Wegdamm.

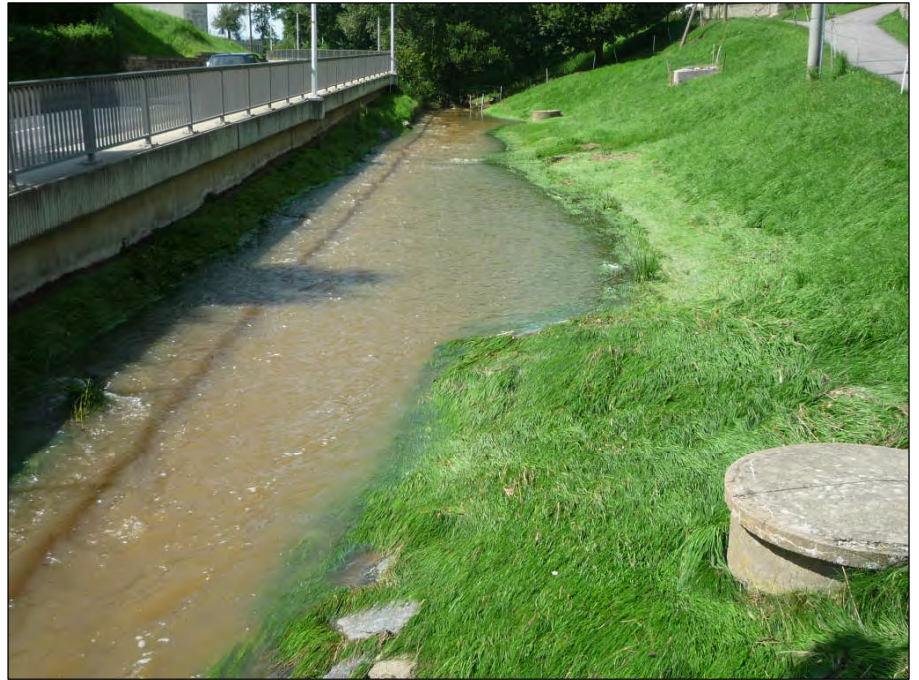
Während es am Schullwitzbach oberhalb Einmündung Eschdorf-Zaschendorfer Grenzbach nur zu schadlosen Ausuferungen auf Grünflächen und kleineren Schäden am Gewässerbett kam, entstanden ab Einmündung Eschdorf-Zaschendorfer Grenzbach auch Schäden an Privatgrundstücken. Am Bachweg waren mehrere Grundstücke von Überflutungen betroffen, wobei das Wasser auch in ebenerdige Räume floss und ein Gartenhaus aus der Verankerung gerissen wurde. Ebenso wurden Grundstücke an der Pirnaer Straße nordwestlich vom Sportplatz überflutet.

Abb. 34: Hochwasserabfluss im Schullwitzbach in Eschdorf, Höhe Pirnaer Straße 22/23, oberhalb Einmündung Eschdorf-Zaschendorfer Grenzbach, 16.08.2010
Der Hochwasser-Höchststand ist am umgelegten Gras erkennbar.
